Leitfaden zum Umgang mit Hitzeschäden an Betonfahrbahndecken

Stand: 10/2014

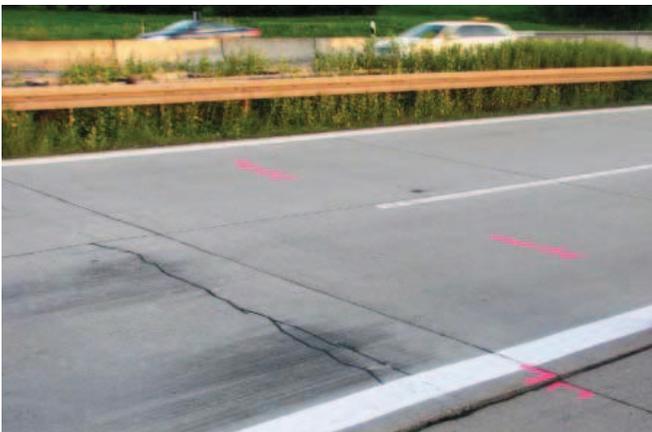
(1) Risse

- z. B. Quer- und Längsrisse im Fugenbereich

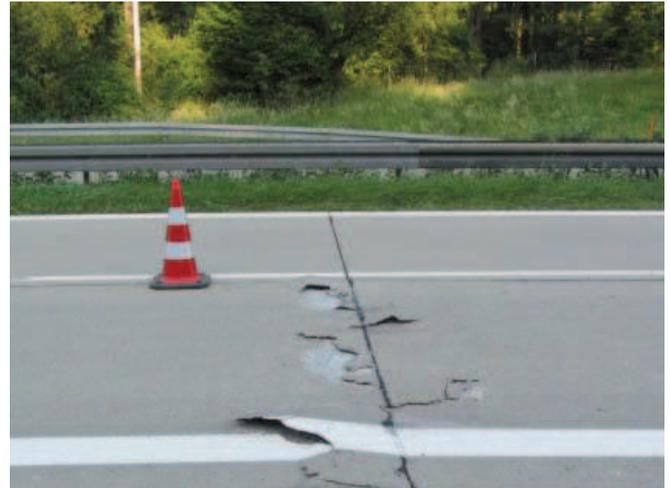
(2) Abplatzungen

- Abplatzungen an der Betonoberfläche (z. B. im Fugenbereich, an Flickstellen oder Rissen)

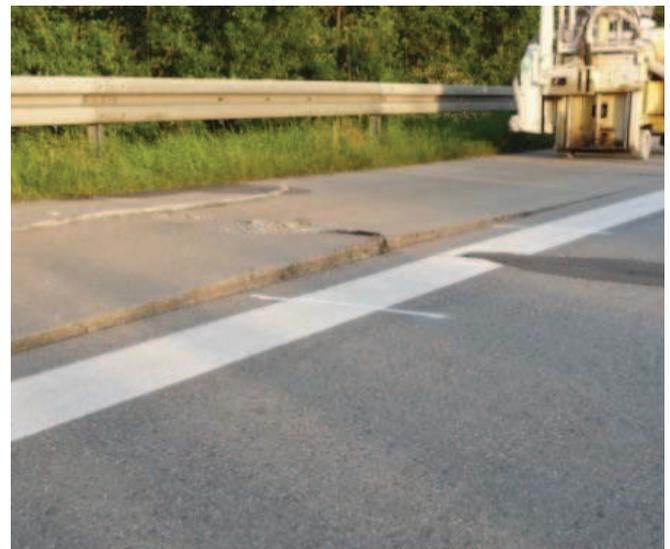
(3) vertikale Plattenauslenkung ($f_z < 5 \text{ cm}$)*

- im Bereich eines Risses
- im Bereich der Querscheinfuge

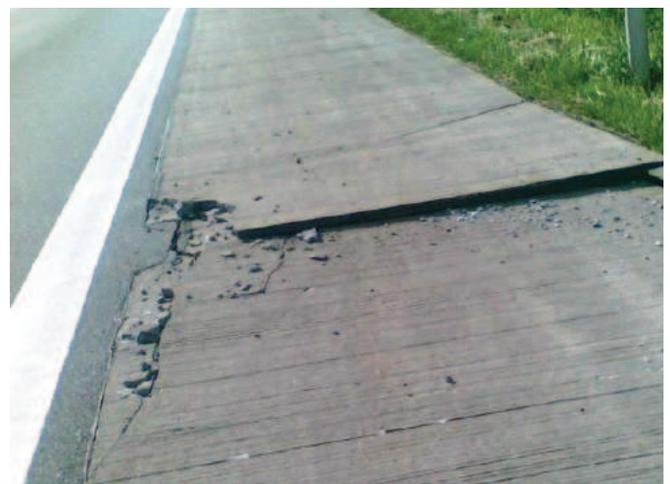
(4) Über-einanderschieben von Platten/Plattenteilen

- im Bereich eines Risses
- im Bereich der Querscheinfuge

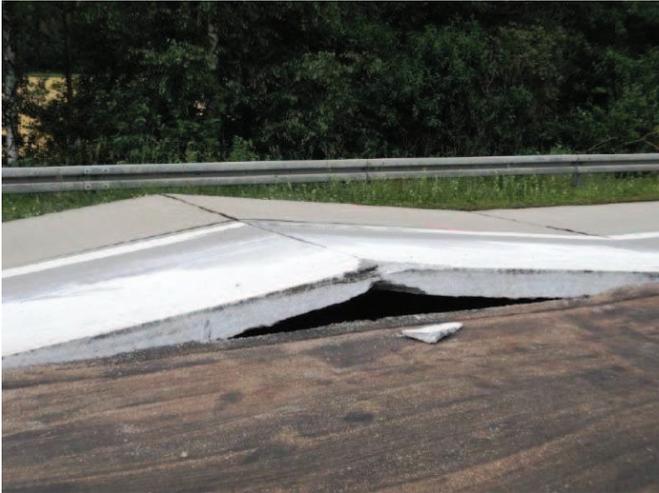
(5) Ausknicken von Platten/Plattenteilen (blow-up)

- im Bereich eines Risses
- im Bereich der Querscheinfuge

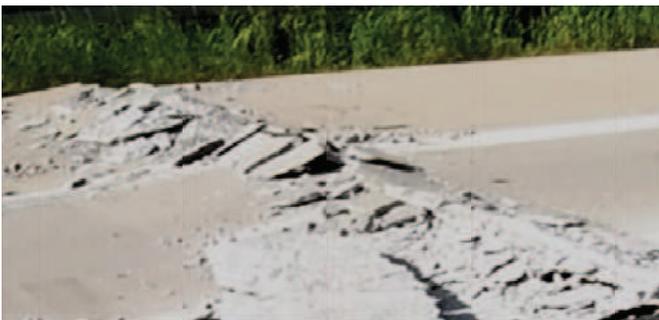
(6) Schollenartiges Ausbrechen (ggf. Aufstellen) des Betons in Verbindung mit einer Zerstörung an der Plattenunterseite

- im Bereich eines Risses
- im Bereich der Querscheinfuge

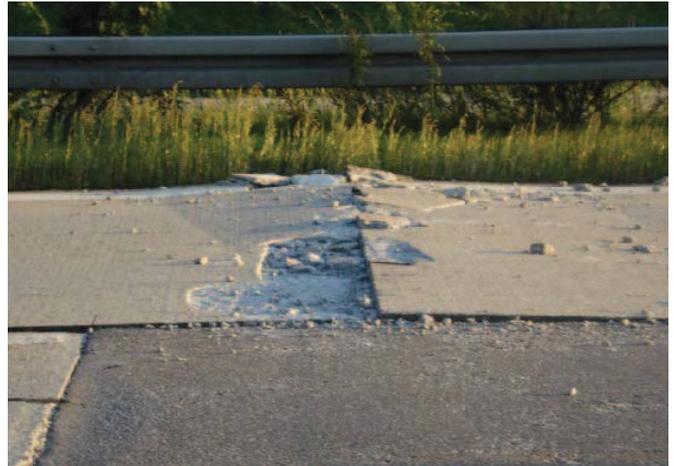
Der instandsetzungsbedingte Ausbau schadhafter Platten bzw. Plattenteile führt zwangsläufig zu einer weiteren Spannungskonzentration, die unter Umständen ein **plötzliches Versagen** angrenzender Platten **während der Baumaßnahme** hervorrufen kann. Das heißt auch, wird an einer Schadstelle nur ein Teil des Fahrbahnquerschnittes in Asphalt ersetzt, entsteht ein neuer stark gefährdeter Bereich.

Hitzeschaden neben einem lokalen Asphaltbereich aus Instandhaltung

Grundsätzlich gilt: Im Rahmen einer temporären baulichen Sofortmaßnahme ist der Asphaltersatz über die gesamte Breite der Richtungsfahrbahn in voller Tiefe des gebundenen Oberbaus vorzunehmen!

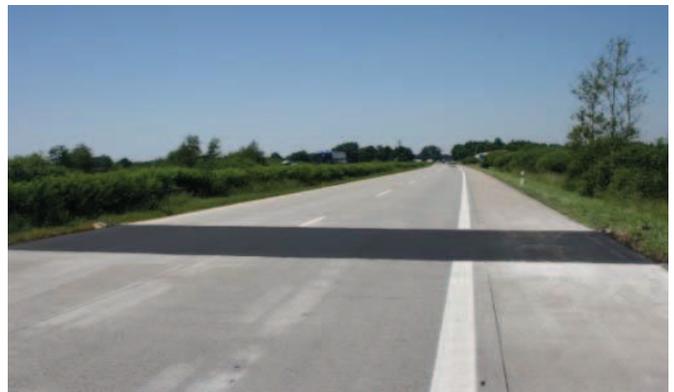
Fachgerechte temporäre Instandsetzung eines Hitzeschadens
