# GRIFFIG

## Aktuelles über Verkehrsflächen aus Beton

# Ausführung eines Kreisverkehrs in Betonbauweise

# Untersuchungen zur Verzögerung des Schadensfortschritts bei AKR-geschädigten Fahrbahndecken aus Beton

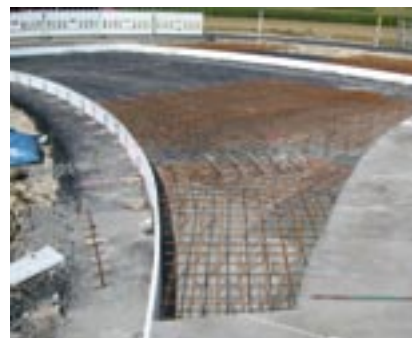
**Bild 2: Bewehrungszulagen in den Ein- und Ausfahrtsbereichen**

Die 28 cm starke Betondecke wurde auf 8 cm Asphalttragschicht ausgeführt. Die Kreisfahrbahn ist radial in 16 gleichmäßige Platten unterteilt. Da das Verhältnis Plattenlänge zu Plattenstärke zwischen 20 und 30 (hier 27) liegt, konnte die unbewehrte Bauweise zur Anwendung kommen. Lediglich die geometrisch unförmigen, nicht idealen Plattenabmessungen im Ein- und Ausfahrtsbereich der Kreisfahrbahn wurden bewehrt ausgeführt (Bewehrungsgrad 6,12 kg/m<sup>2</sup>). Im Bereich von Einbauten und Plattenverbrüchen wurden Bewehrungszulagen in Form von Betonstabstahl d = 20 mm eingelegt.

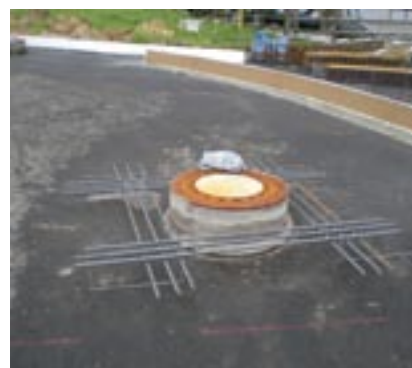
**Bild 3: Bewehrungszulagen im Bereich von Einbauten**

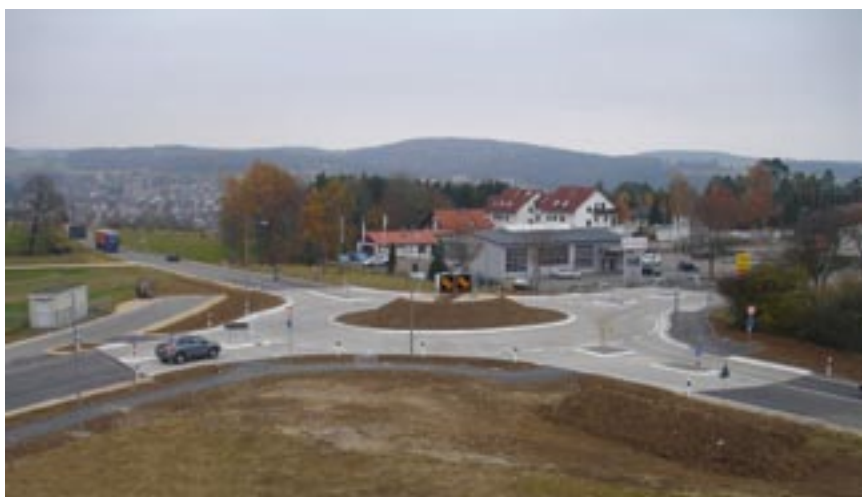
**Bild 1: Kreisverkehr für die B32 bei Gammertingen**

Im Juli 2010 wurde durch das Regierungspräsidium Tübingen, Dienstsitz Ravensburg der Umbau des vierarmigen Kreuzungsbereiches B32 / Europastraße zu einem Kreisverkehrsplatz komplett in Betonweise ausgeschrieben. Im August 2010 erhielt die Firma Bickhardt Bau AG, Kirchheim von der Firma Clemens Müller, Albstadt (Gesamtauftragnehmer) den Auftrag zur Herstellung des gesamten Betonoberbaus dieses Kreisverkehrs. Für die Ausführung der Maßnahme war ein sehr enges Zeitfenster von 6 Wochen vorgesehen.

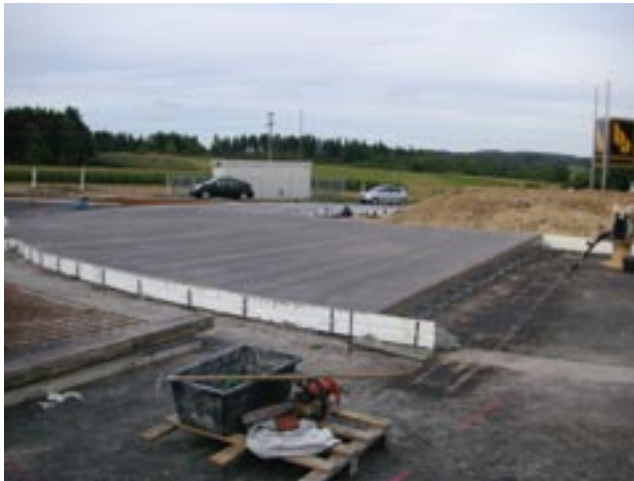
**Bild 4: Raumfuge mit betonierter erster Kreisfahrbahnfläche**

In der Kreisfahrbahn wurden zwei gegenüberliegende verdübelte Raumfugen ausgebildet. Alle weiteren Fugen in der Kreisfahrbahn wurden als verdübelte Querscheinfugen mit einem Dübelabstand von 50 cm ausgeführt.

Anfang und Ende bildete hierbei eine der beiden verdübelten Raumfugen, wobei die Raumfugeneinlage gleichzeitig die Abschaltung darstellte. Die Anlieferung des Betons erfolgte im Fahrmischer. Nach Entladung und Verteilung des Betons erfolgte die Verdichtung mittels am Bagger angebrachter Rüttelflaschen. Hierdurch wurde eine ordnungsgemäße und qualitätsgerechte Verdichtung bei hoher Einbauleistung sichergestellt. Randbereiche wurden mittels Handrüttelflaschen verdichtet.

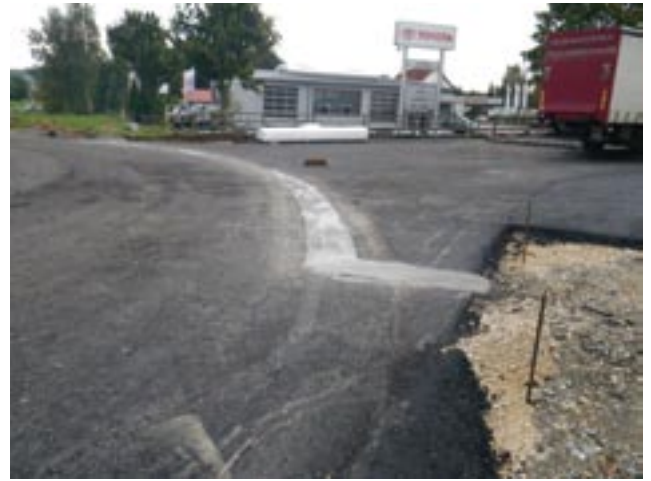
**Bild 5: Auflagerbalken aus Beton in der Asphalttragschicht**

Aufgrund der hohen Schubbeanspruchung und dem spurtreuen Langsamfahren wurden die Ein- und Ausfahrtsbereiche auf einer Länge von je ca. 15 m ebenfalls in Betonbauweise ausgeführt. Die Kreisfahrbahn wurde wegen des unterschiedlichen Bewegungsverhaltens mittels Raumfuge von den Zu- und Ausfahrten baulich getrennt. Die Querkraftübertragung in diesem Bereich wird mit Hilfe von Auflagerbalken sichergestellt. Hierzu wurde jeweils die darunterliegende Asphalttragschicht ausgespart und ein Auflagerbalken aus Beton in der Dimension 25 x 50 cm eingebracht.

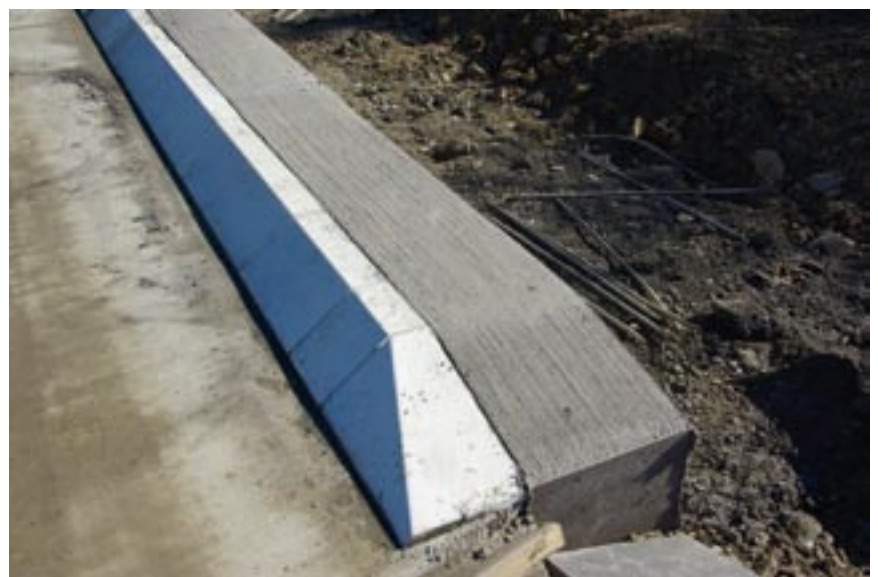
**Bild 6: Aufgeklebter Bordstein mit Betonriegel**

An den darauffolgenden Tagen wurden die Kreisein- und -ausfahrten sowie der seitliche Rad- und Gehweg nach gleichem Ablauf in Betonbauweise hergestellt. Die Ein- und Ausfahrtbereiche wurden immer halbseitig betoniert und mit entsprechend verankerten Längspressfugen ausgebildet. Sämtliche Fugen im Bereich der Betonfahrbahn wurden gemäß ZTV Fug-StB ausgebildet und mit Heißvergussmasse verschlossen. Anschließend wurde die Betondecke als Unterlage für die Klebebordanlage mittels Kugelstahlverfahren vorbereitet und die Klebebordsteine auf Grundlage eines gesonderten Verlegeplanes aufgebracht. Hierbei wurden auch die Fugen der Betonfahrbahndecke mit in die Bordanlage übernommen. Nach Fertigstellung der Bordanlage erfolgten die Herstellung des Betonriegels sowie die Auspflasterung der Verkehrssteiler.

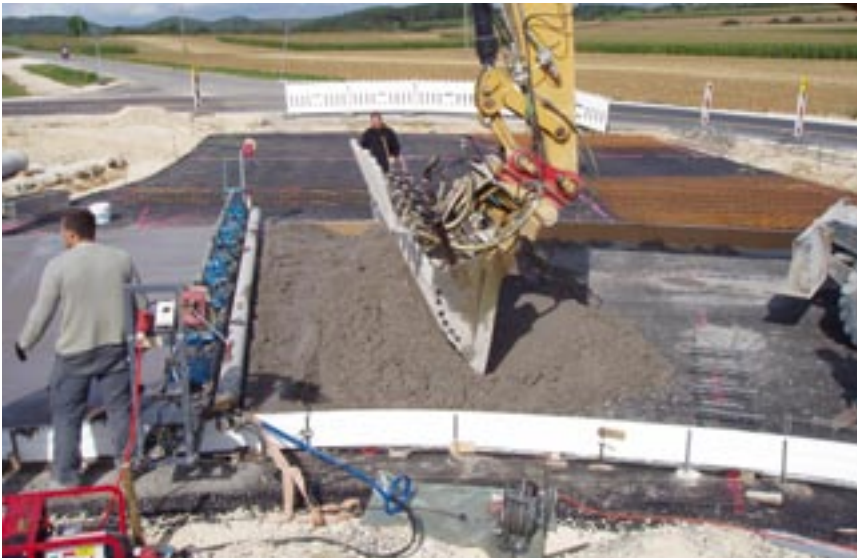
**Bild 7: Verdichten und Abziehen des Betons mittels Rüttelflaschen am Bagger und einer Rüttelbohle**

Das Abziehen der Betonoberfläche und die Herstellung des Deckenschlusses erfolgten mittels Rüttelbohle. Nach Fertigstellung und Kontrolle der Oberfläche erfolgte das Aufbringen des Besenstrichs sowie des Nachbehandlungsmittels.

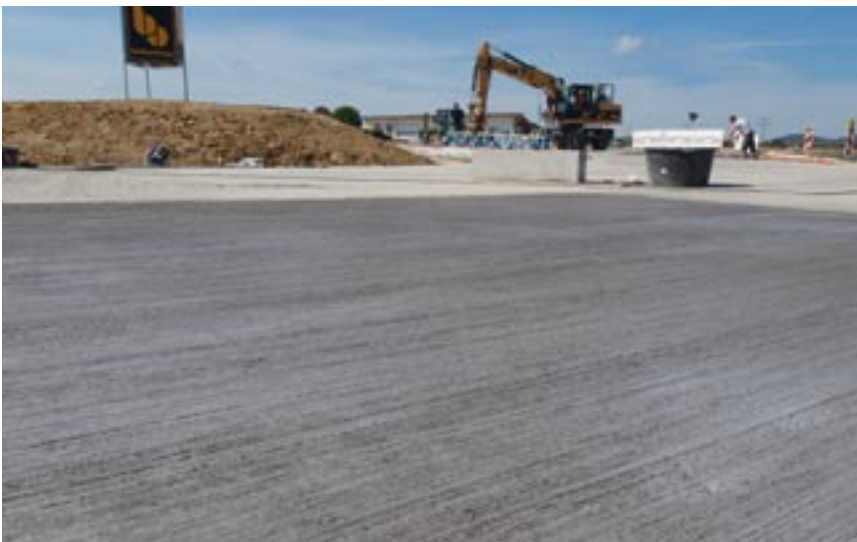
**Bild 8: Oberflächentexturierung mit Besenstrich für eine ausreichende Griffbarkeit**

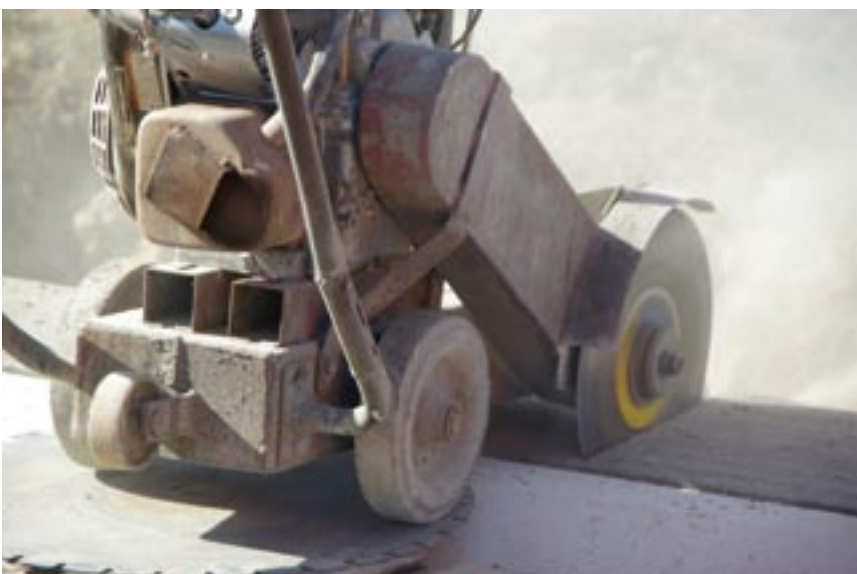
**Bild 9: Schneiden der Fugen in der Bordanlage**

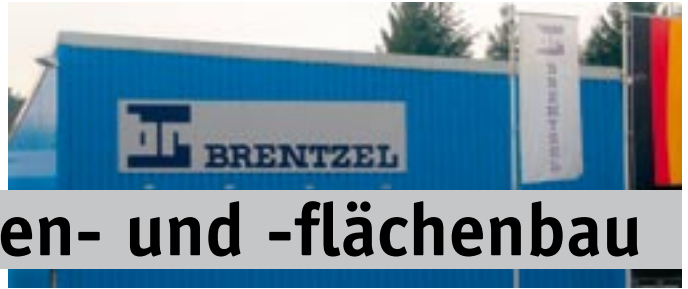
Gemäß ZTV Beton-StB sind zur Lastübertragung und zur Sicherung gleicher Höhenlage der Platten in den Quertugen Dübel und in den Längsfugen zur Verhinderung des Auseinanderwanderns der Platten Anker vorzusehen. Bei Decken der Bauklassen SV, I bis III sind Dübel und Anker zwingend erforderlich. Die Firma Otto Brentzel – Stahlverarbeitung e. K. in Fischbach bei Kaiserslautern hat sich auf die Produktion solcher Dübel und Anker spezialisiert, die zur Lagesicherung und Kraftübertragung in Betonflächen benötigt werden. Hinzu kommen weitere Produkte in diesem Bereich.

Voraussetzung für eine einwandfreie und dauerhafte Verdübelung ist neben einem ausreichenden Dübeldurchmesser ein möglichst geringer Auszieh Widerstand des Dübels. Ferner muss er über einen wirksamen Korrosionsschutz verfügen. Gemäß TL Beton-StB sollen Dübel aus glattem Rundstahl S 235 JR mit einem Durchmesser von 25 mm und einer Länge von 500 mm verwendet werden. Diese sind auf ganzer Länge mit einer gut haftenden, mindestens 0,3 mm dicken, alkalienresistenten Kunststoffbeschichtung zu versehen. Das Lieferprogramm umfasst kunststoffbeschichtete Dübel von Durchmesser 16 bis 40 mm und Längen von 370 mm bis 780 mm.

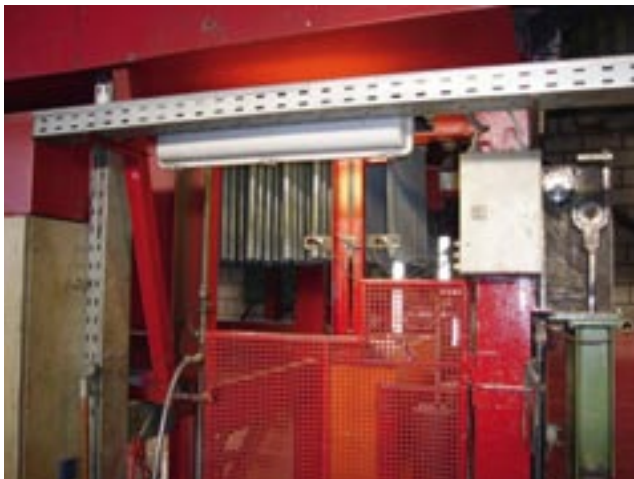
Bild 1: Aufbringen der Kunststoffbeschichtung für Dübel

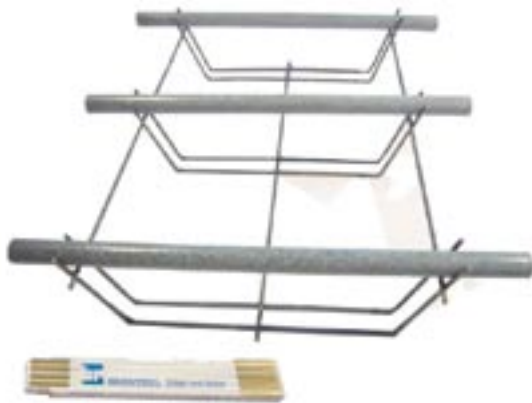
Bild 3: Halter für Dübel

Eine Verformung der Dübelenden beim Ablängen ist zu vermeiden, um die freie Beweglichkeit der Betonplatten zu gewährleisten. Die Dübel müssen in der Mitte der Plattendecke so verlegt werden, dass sie die Ausdehnung der Platte nicht behindern. Sie werden direkt in den frischen Beton durch moderne Gleitschalungsfertiger eingerüttelt oder auf Halter (Dübel- bzw. Ankerkörbe) aufgelegt. Diese Halter sind ebenfalls im Produktionssortiment enthalten.

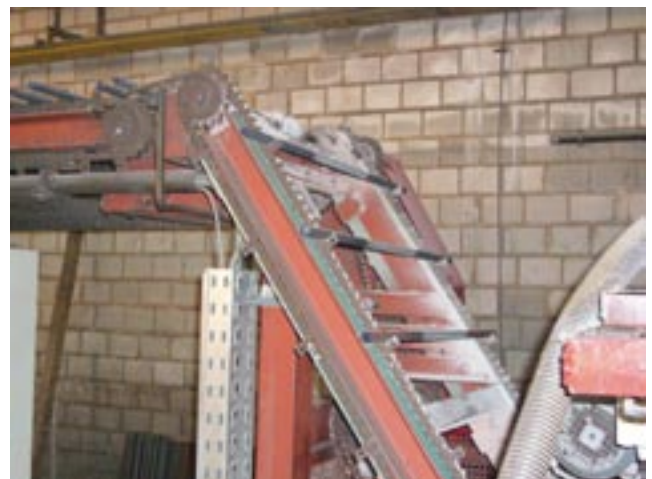
Bild 4: Aufbringen der Kunststoffbeschichtung für Anker

und werden im mittleren Bereich (Fugenbereich) auf einer Länge von 200 mm zum Schutz gegen Korrosion ebenfalls mit einer 0,3 mm dicken Kunststoffbeschichtung überzogen.

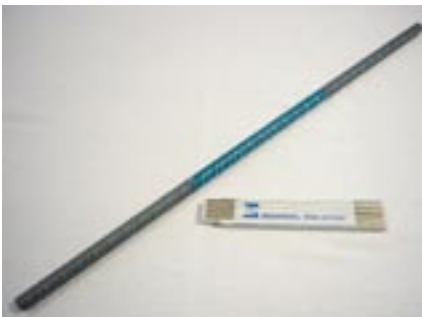
**Bild 5: Fertiggestellte Anker (Standard)**

Die Standardanker werden in Längsscheinfugen direkt in den frischen Beton eingebaut. Standardmäßig haben sie einen Durchmesser von 20 mm und eine Länge von 800 mm
