# HINWEISE

zum Umgang mit Hitzeschäden an Betonfahrbahndecken

**GÜTE**  
GEMEINSCHAFT  
VERKEHRSLÄCHEN AUS  
**BETON**

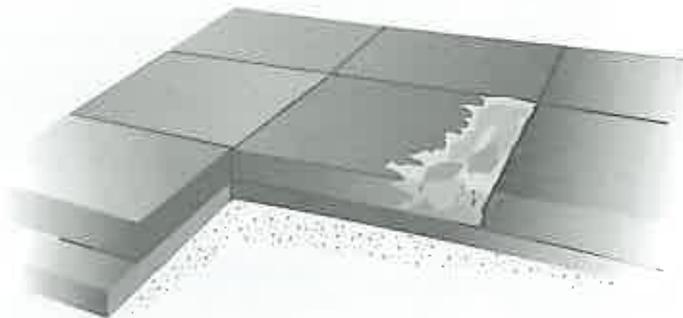
Bild 2: Abplatzen des oberen Betons

**Fall 2:**  
**alle anderen Schadensbilder (Bild 1 bis 4)**

Um den geschädigten Fahrstreifen frühzeitig unter Verkehr nehmen zu können, kann die Schadstelle mit einer Asphaltplombe provisorisch gesichert werden.

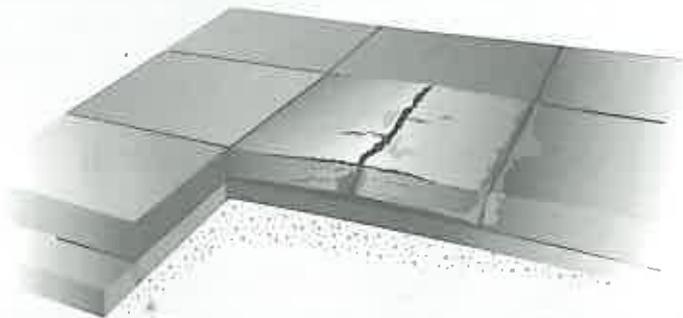
Bild 3: Ausknicken von Platten bzw. Plattenteilen

**Fall 1:**  
**Dachprofil (Bild 3) mit max. 3 cm Hebung**

Durch einen Entspannungsschnitt über die gesamte Breite der betroffenen Fahrstreifen kann eine sofortige Verkehrsfreigabe ermöglicht werden. Jedoch sind in kürzester Zeit weitere Instandsetzungsmaßnahmen erforderlich.
