# Erprobungsstrecken für Erhaltungsmaßnahmen

## an AKR- geschädigten Fahrbahndecken aus Beton in Sachsen-Anhalt

Marquardt, Dittmar; Rother, Karl-Heinz, Halberstadt

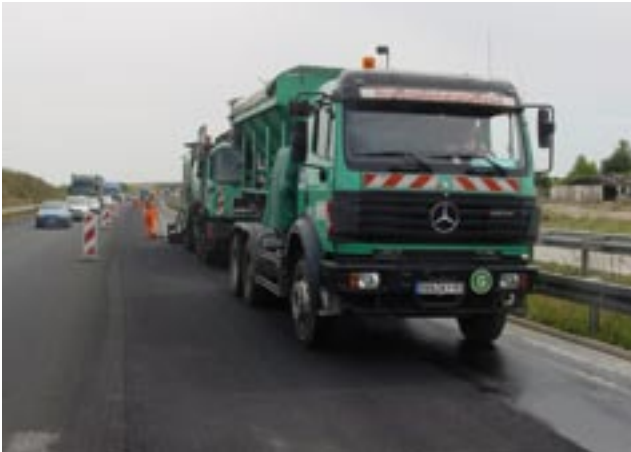
**Bild 2: Einbau DSK 0/5**

In sechs Bauabschnitten wurden auf Teilbereichen dieser Strecke verschiedene transparente Tränkungssysteme auf der Betondecke, eine Epoxidharzbeschichtung mit Abstreuerung und die Überbauung mit Dünnen Schichten in Kaltbauweise (DSK) unterschiedlicher Zusammensetzung bzw. in verschiedenen Kombinationen zur Ausführung gebracht.

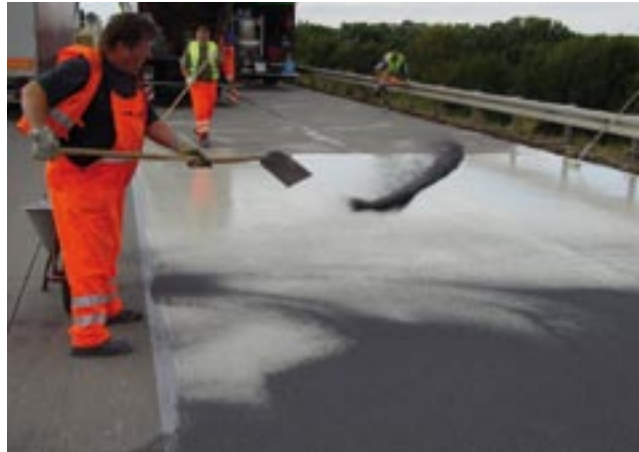
**Bild 3: Applikation Epoxidharzbeschichtung**

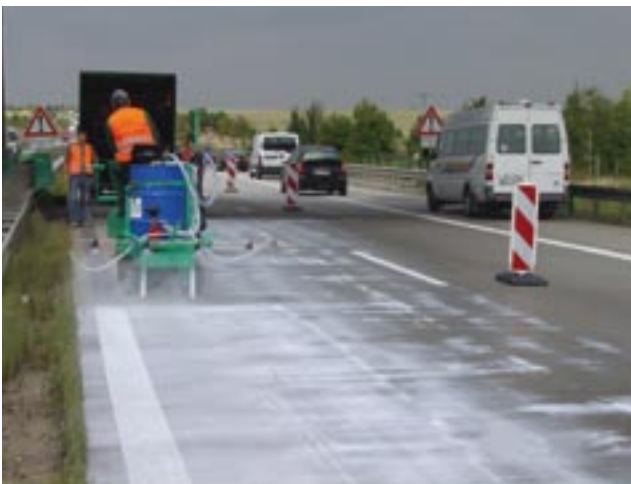
**Bild 4: Applikation Hydrophobierung**

Bei den Tränkungssystemen handelt es sich um Leinölfirnis, Lithium, einer Hydrophobierungsemulsion und einem Antigraffiti-schutz.

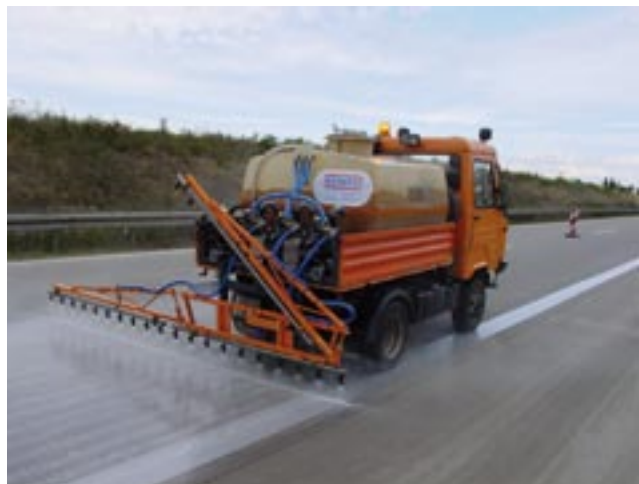
**Bild 5: Applikation Leinölfirnis**

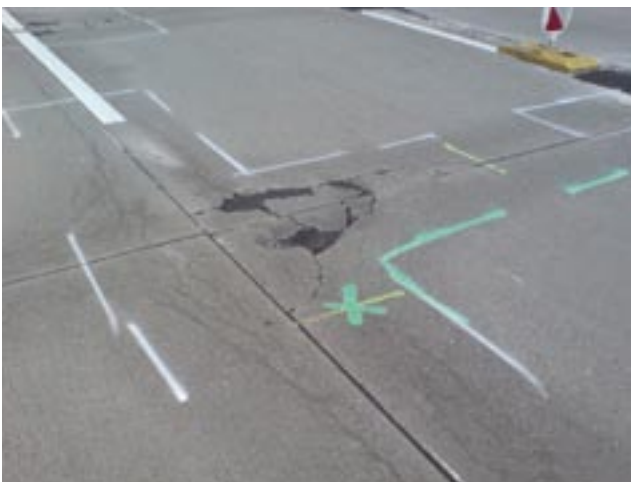
**Bild 6: rissgeschädigte Fugenbereiche, teilweise mit Verschotterung**

Hierbei soll in einem fortgeschrittenen Schadenstadium eine 3 cm dicke Deckschicht aus Splittmastixasphalt (SMA) auf einer SAMI- Schicht erprobt werden. Dazu wurden vor Überbauung die stark geschädigten Fugenbereiche ausgestemmt und mit Gussasphalt ausgebessert. Als Bindemittel wurde in der SAMI ein gummimodifiziertes und im SMA in unterschiedlichen Abschnitten gummi- und polymermodifiziertes Bindemittel verwendet.

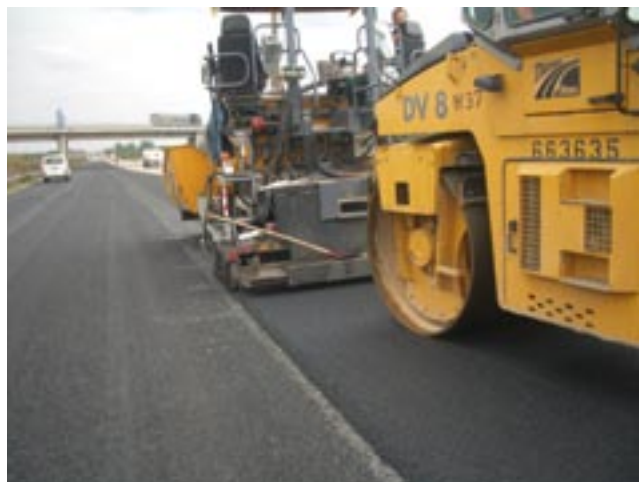
**Bild 7: Einbau von 3 cm SMA auf SAMI- Schicht**
